Anleitung v20.1.2.4431 zu Performance und Stabilität

Stand 11.02.2020

CGM TURBOMED

Arztinformationssystem

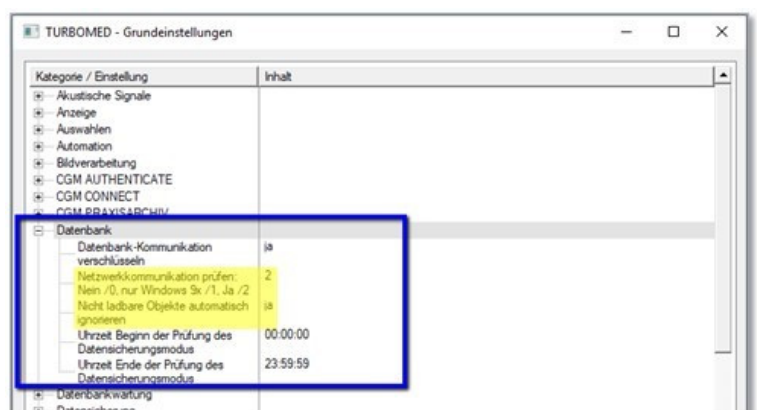
In der Kategorie [**Datenbank**] sollten diese beiden Werte eingetragen sein:

- **Netzwerkkommunikation prüfen:**
Nein /0, nur Windows 9x /1, Ja /2
→ 2
- **Nicht ladbare Objekte automatisch ignorieren**
→ ja

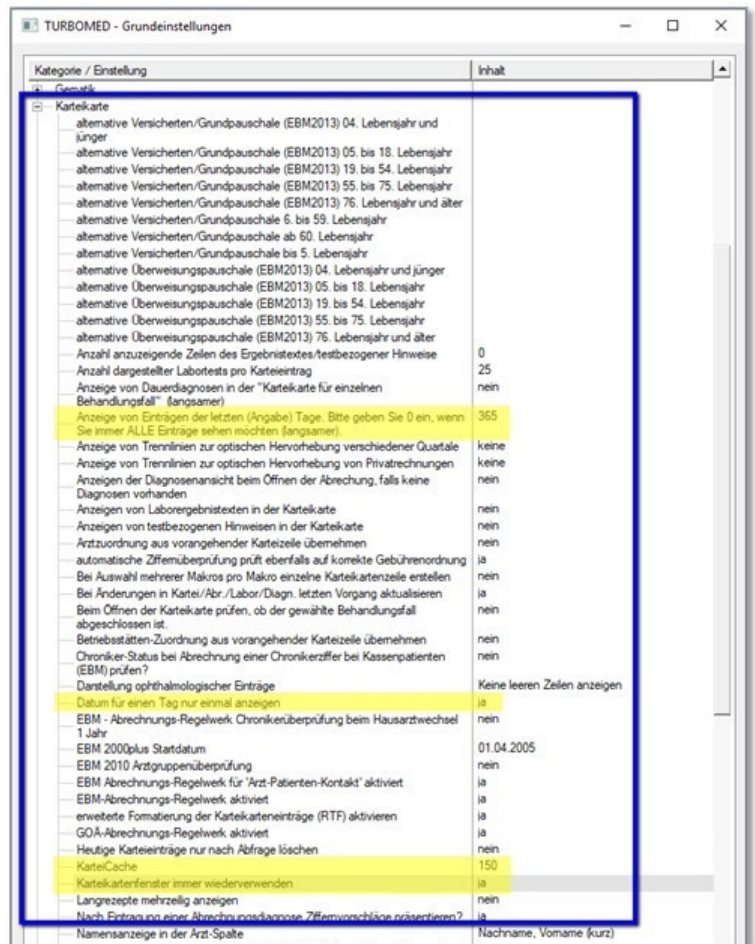
In der Kategorie [**Karteikarte**] sollten folgende Einstellungen vorhanden sein:

- Anzeige von Einträgen der letzten (Angabe) Tage
→ **365**
- Datum für einen Tag nur einmal anzeigen
→ **nein**
- KarteiCache (Wert kann in 50er Schritten angepasst werden)
-> **100 - 300 (MAX)**
- Karteikartenfenster immer wiederverwenden
→ **ja**

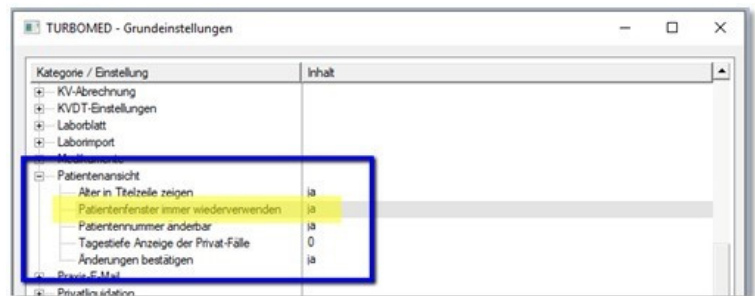
In der Kategorie [**Patientenansicht**] sollten folgende Einstellungen vorhanden sein:

- Patientenfenster immer wiederverwenden
→ **ja**

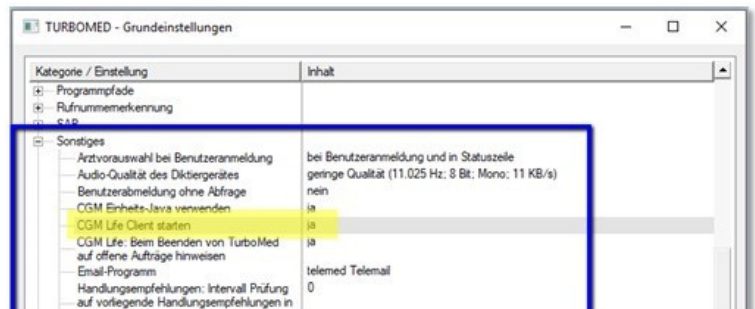
In der Kategorie [**Sonstiges**] sollten Sie wie folgt vorgehen:

- Wenn Sie KEIN CLICKDOC und KEINE CGM LIFE eSERVICES nutzen, setzen Sie den Grundeinstellungsschalter von [CGM Life Client] auf
-> **Nein**.
